平成26年9月吉日 公益財団法人 日本バレーボール協会 公益財団法人 日本体育施設協会 施設用器具部会 一般社団法人日本スポーツ用品工業協会 安全部会 日本スポーツ用品協同組合連合会

バレーボール用支柱・ネット・ワイヤー/コード事故防止の保守点検のお願い

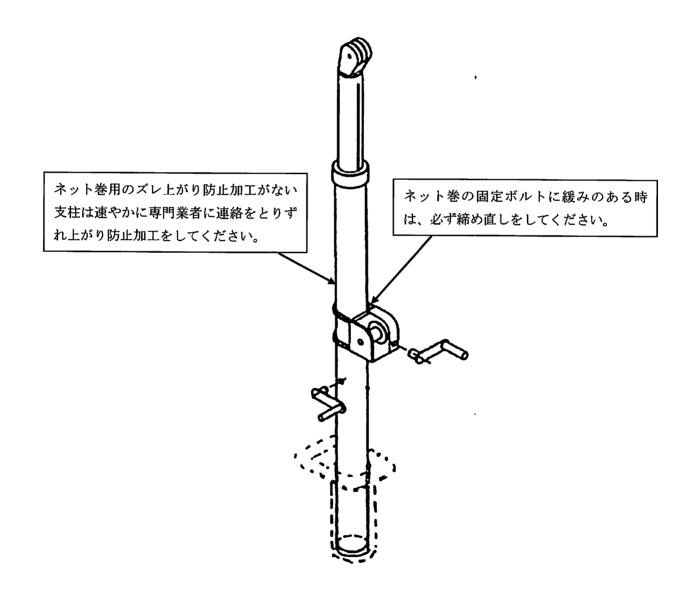
別紙⑦:ネット設置時の注意事項 - (2)

- (5)必ずコートサイズ(支柱間)や仕様のあったネットをご使用下さい。
- (6)内蔵式支柱をご利用の方は内蔵式支柱対応ワイヤー・コードをご使用ください。
- (7)取付け、取り外し時には安全のため軍手を使用することを推奨します。巻き取り機に軍手をはさまないよう注意をして下さい。
- (8)ネット設置時にワイヤー (コード) 切れによる事故を防ぐために、必ず下記の図のようにネットと支柱の延長上での作業はやめてください。必ず上部ロープとは直角に向き合う位置で操作して下さい。

- (1) 支柱の高さを決め、固定してからネットをセットし、ワイヤー/コードを巻き取ってください。 ネットをセットしてから支柱の高さ調節を行わないでください。
- (2) ネットは張ったままの状態にせず、使用しないときは必ず支柱から外してください。
- (3) ネット巻は同一メーカーの専用ハンドルで操作してください。
- (4) バレーボール支柱とネット巻は同一メーカーのものをご使用ください。
- (5) バレーボール支柱にネット巻ずれ上がり防止加工が施されていない場合は専門業者へご確認ください。
